**RAPPORT D'ENQUÊTE MARITIME
M99L0126**

**ÉCHOUEMENT ET PERTE TOTALE
DU VRAQUIER *ALCOR*
DANS LA TRAVERSE DU NORD, SUR LE FLEUVE SAINT-
LAURENT
LE 9 NOVEMBRE 1999**

**ET LA QUASI-COLLISION SUBSÉQUENTE ENTRE
LE NAVIRE-CITERNE *ETERNITY* ET
LE PORTE-CONTENEURS *CANMAR PRIDE*
LE 5 DÉCEMBRE 1999**

Rapport numéro M99L0126

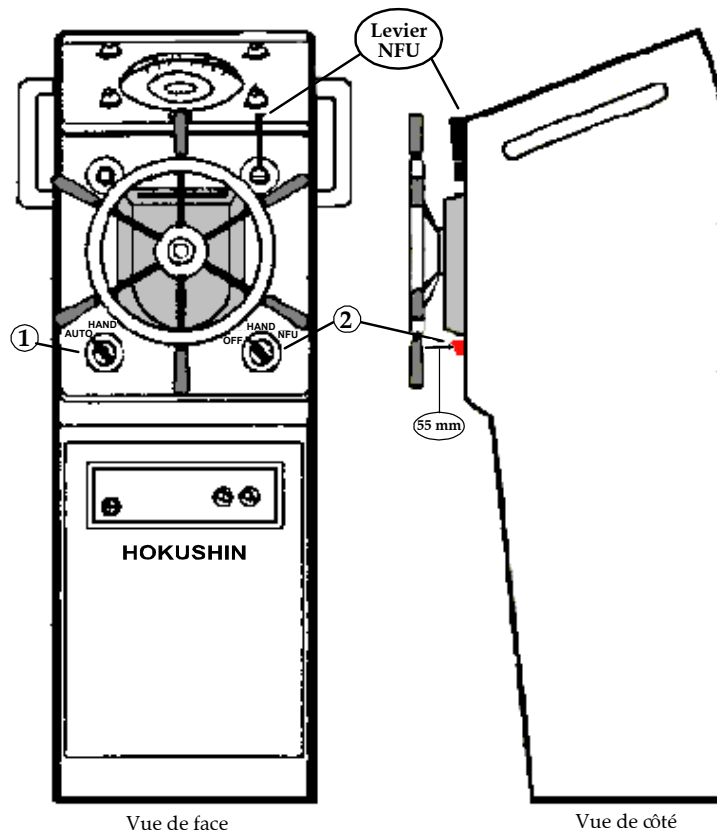
Figure 3. Système de commande Hokushin

Le *Alcor* est équipé d'un système de commande Hokushin de modèle PT-7J2 ayant été approuvé par la société de classification. Ce système, installé pendant la construction du navire, comprend une barre entièrement électrique dotée de capacités de gouverne manuelle et un pilote automatique. On passe du pilote automatique à la gouverne manuelle en déplaçant un sélecteur placé du côté inférieur gauche et à l'avant de la console (voir la figure 3, Vue de face, sélecteur n° 1)¹⁰.

Si on place le sélecteur n° 1 à la position de gouverne manuelle, un second sélecteur (SMG) tripolaire (n° 2, identifié *Pilot Main*) permet de choisir entre *OFF* (arrêt), *Hand* (manuel) ou *Non-follow-up* (NFU) (non asservi). Le sélecteur n° 2 est placé sur le côté inférieur droit et à l'avant de la console de direction, à 55 mm en arrière des poignées de la roue du gouvernail.

Le couple de détente requis pour déplacer le sélecteur SMG a été mesuré à 0,6 newton/mètres (Nm)¹¹. Il n'existe pas de norme quantitative ou de règle précisant le couple de détente que ce type de sélecteur doit avoir pour ce genre d'utilisation.

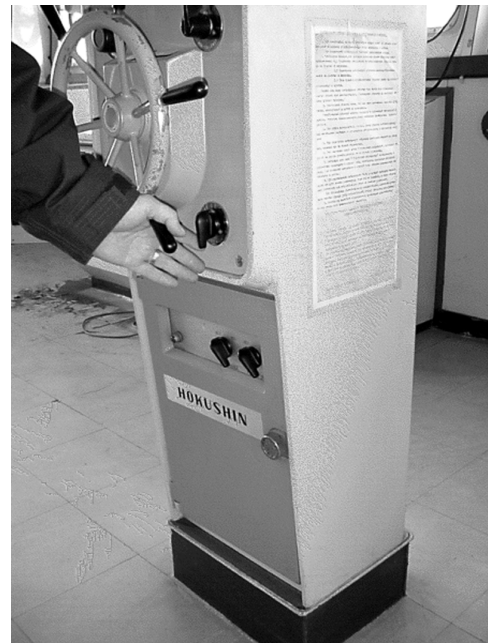
Photo 1. Déplacement accidentel du sélecteur (simulation)

Le sélecteur SMG de la barre se trouve à 55 mm en arrière des poignées de la roue de gouvernail. Les simulations réalisées après l'accident ont révélé que le sélecteur pouvait être accidentellement déplacé vers la droite, jusqu'à la position NFU (non asservi), lorsqu'on tourne la roue vers la droite, ou qu'il pouvait être déplacé vers la gauche, jusqu'à la position *OFF* (arrêt), lorsqu'on tourne la roue vers la gauche²¹. Compte tenu du faible couple de détente (0,6 Nm), ce sélecteur était relativement facile à déplacer accidentellement, il suffisait de laisser les doigts allongés en tournant la roue (voir la photo 1). Le sélecteur pouvait être déplacé par inadvertance à cause de l'endroit où il était situé et de la manière dont il était orienté. Il n'y avait ni dispositif de protection ni alarme pour ce sélecteur.

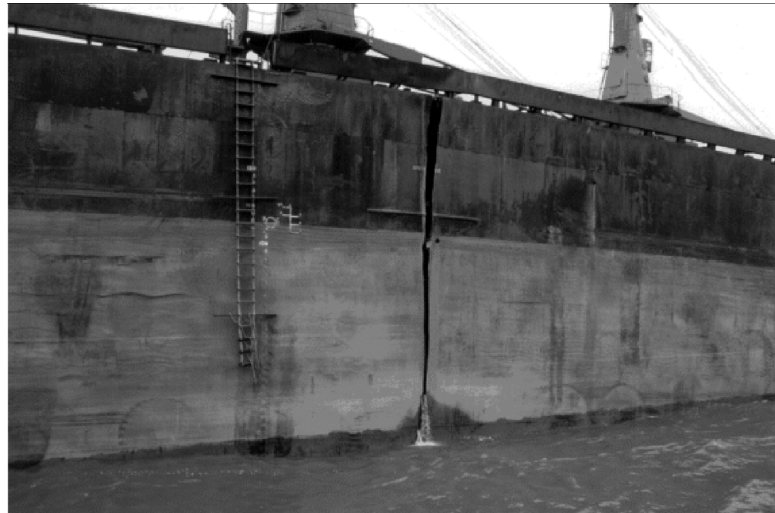
Vers 00 h 15, le 11 novembre 1999, une forte réverbération s'est répercutée d'un bout à l'autre du navire. Une importante fracture s'est créée transversalement sur le pont principal; elle commençait à proximité du couple 110 du côté tribord et allait jusqu'au couple 87 du côté bâbord, en passant par la hiloire n° 4. La fracture descendait des deux côtés et s'arrêtait juste avant les citernes à trémie. Les cales n° 3 et n° 4 étaient ouvertes à la mer

et la fracture sur le pont principal mesurait 0,52 m de largeur à certains endroits (voir les photos 2, 3 et 4).

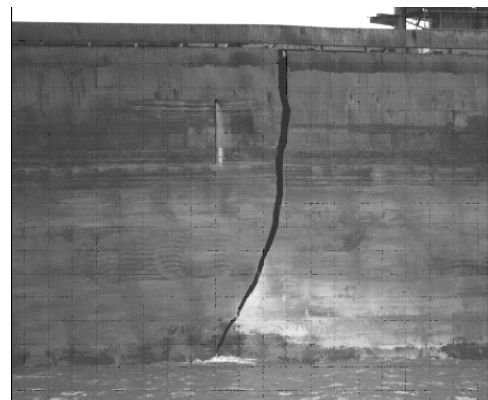
Photo 3. Fracture du côté bâbord

Les principales fractures dans le bordé de muraille de bâbord et de tribord ont détruit l'étanchéité des cales à cargaison n° 3 et n° 4 et celle des ballast latéraux supérieurs n° 2 de tribord et n° 3 de bâbord. Les fractures dans le bordé du pont principal près du milieu du navire s'élargissaient jusqu'à 0,52 m environ.

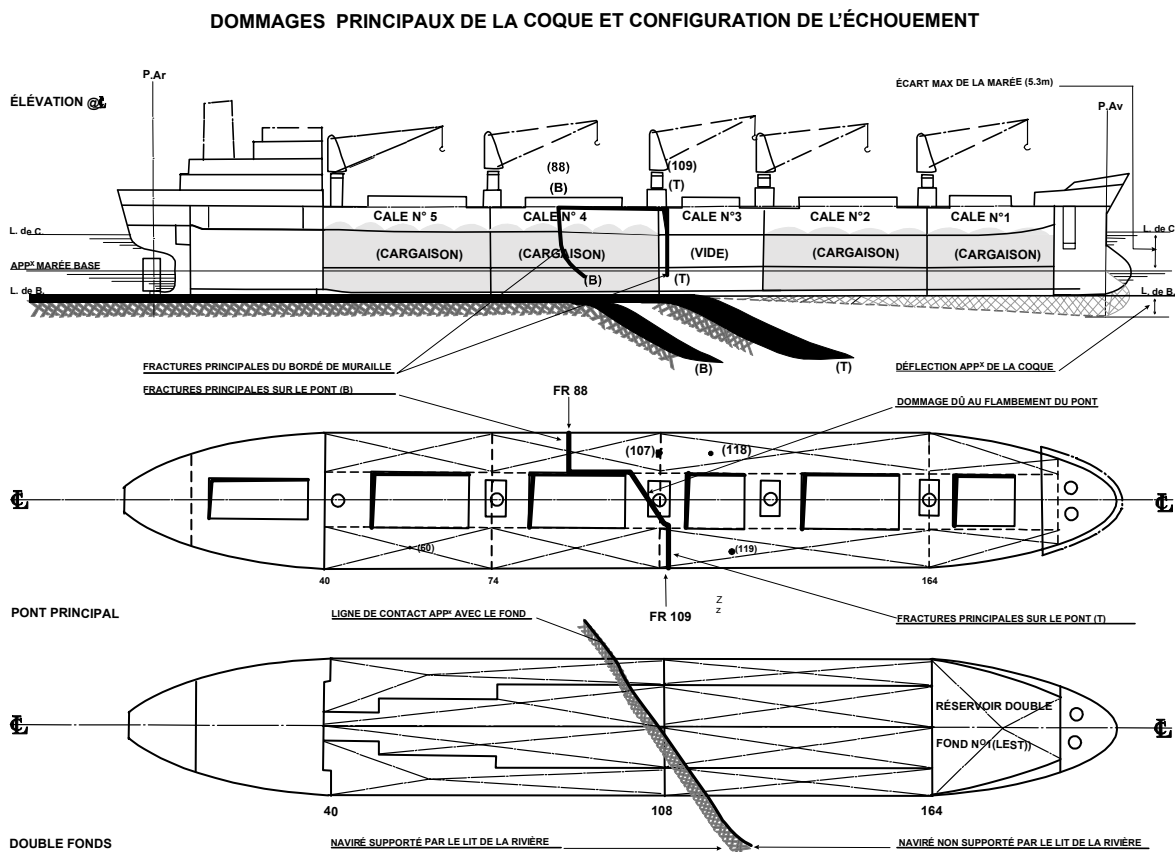
Figure 8. Avaries principales à la coque

Au petit matin, le 10 novembre 1999, presque à marée basse, l'équipage a noté la présence de fissures sur le pont principal : près du couple 120 de tribord et entre les couples 95 et 100 de bâbord. Le profil du fond du fleuve à l'endroit de ce premier échouement est tel que 40 % du navire (la partie arrière) se trouvaient dans environ 4 m d'eau, tandis que sous la partie avant du navire, la profondeur augmentait progressivement pour atteindre environ 6 m au niveau de l'étrave³¹.

Après l'immobilisation à la position finale d'échouement le 10 novembre 1999, les conditions ci-après ont créé des contraintes de traction et des moments de flexion très élevés dans les éléments supérieurs de la poutre-coque :

- l'importante réduction du soutien assuré par la poussée hydrostatique à marée basse;
- la perte de la flottabilité de la coque à l'état intact à cause de l'envahissement des citernes à trémie n° 2 et n° 3 de bâbord et de la citerne à trémie n° 3 de tribord;
- le port en lourd de la cargaison dans les cales n° 1 et n° 2 qui se trouvaient à l'extrémité avant du navire qui ne reposait pas sur le fond.

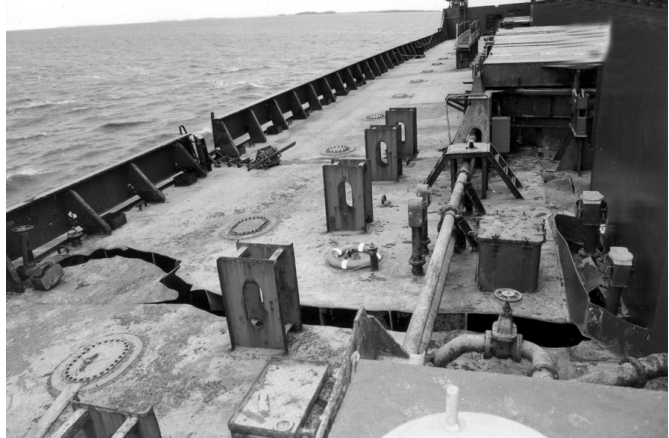
Photo 5. Fracture sur le pont principal

Le moment de flexion en eau calme (MFEC) à peu près à mi-coque était bien supérieur au MFEC maximal approuvé pour le navire à flot et il a finalement dépassé celui que la structure du pont principal du navire échoué pouvait supporter.

Les concentrations de contraintes de traction à de petites discontinuités dans les éléments supérieurs de la poutre-coque ont donné naissance à des ruptures fragiles dans le bordé du pont principal, lesquelles se sont propagées dans le pont et dans les lisses de pont, puis dans la virure de carreau et le plat-bord, et enfin dans le bordé de muraille.
